# GUTACHTEN

**Sanierungsmöglichkeiten bzw.  
Sanierbarkeit des  
Objektes FE 10204  
Waldeggstraße 13, 15  
4020 Linz**

Ermittlung der Sanierungsmöglichkeiten bzw. Sanierbarkeit der Wohnanlage FE 10204, Waldeggstraße 13, 15, 4020 Linz als Grundlage zur Entscheidungsfindung für die Verwertungsvarianten

**27. September 2022**

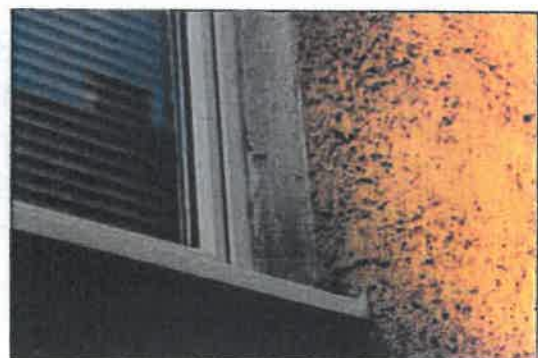
**Foto Nr.: 3 Gesimse massiver  
Putzschaden bei Regenrohr**

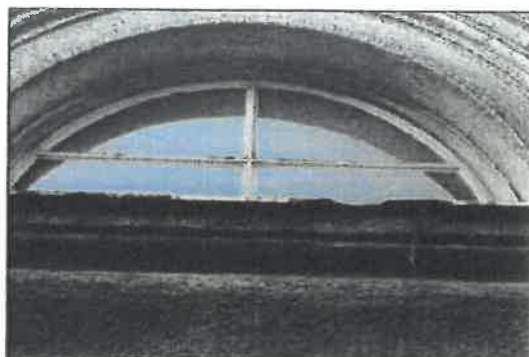
**Foto Nr.: 4 Fensterleibung  
Putzschaden**

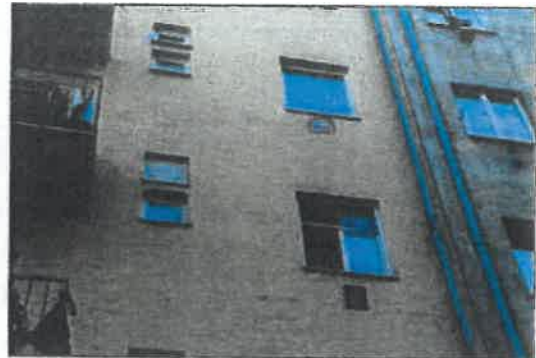
**Foto Nr.: 9 Außenwandgeräte  
Gas WD verschlossen**

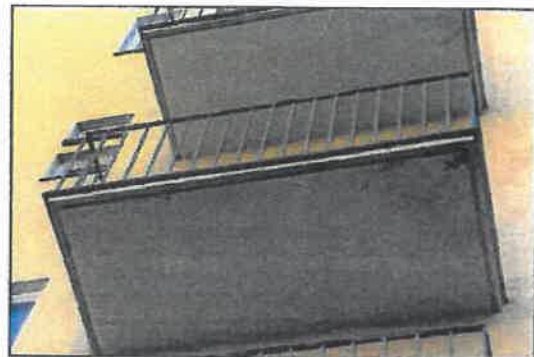
**Foto Nr.: 11 Balkonuntersicht  
massive Wasserschäden,  
Betonabplatzungen**

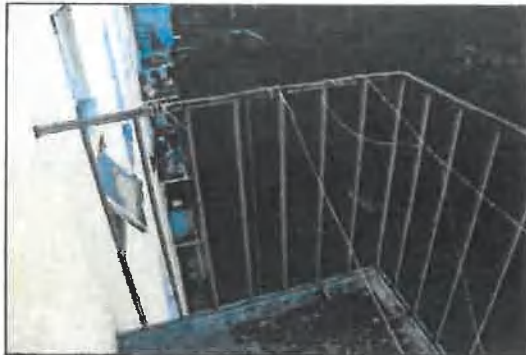
**Foto Nr.: 12 Balkonuntersicht  
massive Wasserschäden,  
Betonabplatzungen**

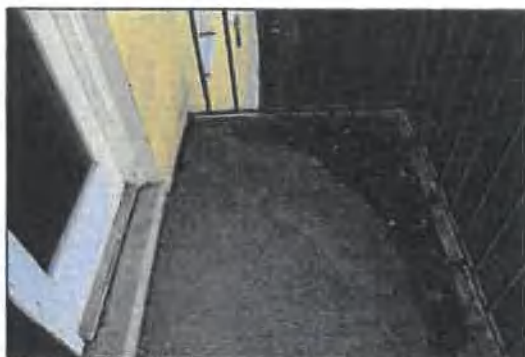
**Foto Nr.: 14 massive  
Roststellen Handlauf Balkon**

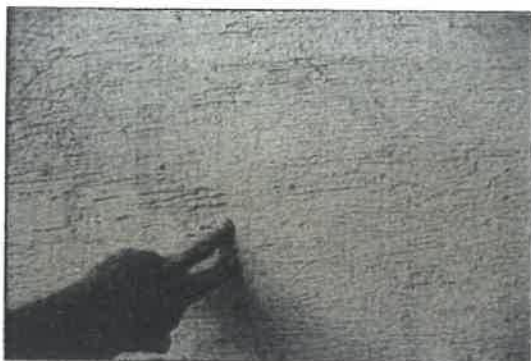
**Foto Nr.: 16 Balkonuntersicht  
massive Betonabplatzungen**

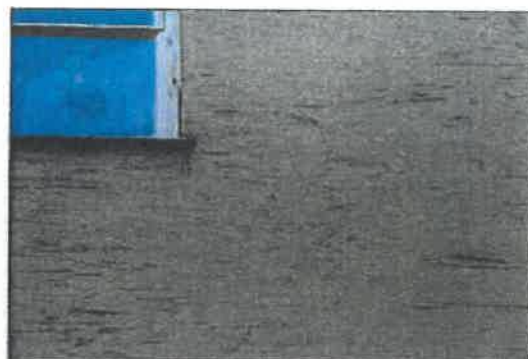
**Foto Nr.: 17 Fassade  
netzartige Risse über die  
gesamte Oberfläche**

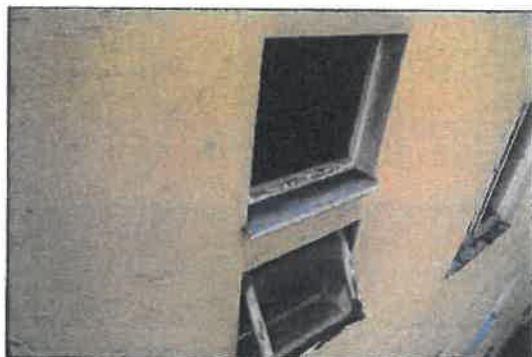
**Foto Nr.: 18 Fassade  
netzartige Risse über die  
gesamte Oberfläche**

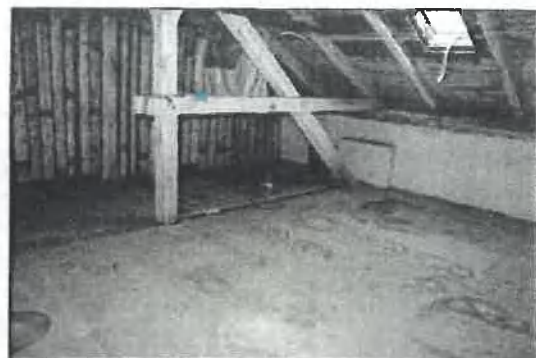
**Foto Nr.: 25**  
**Feuchtigkeitseintritte**  
**Dachuntersicht**

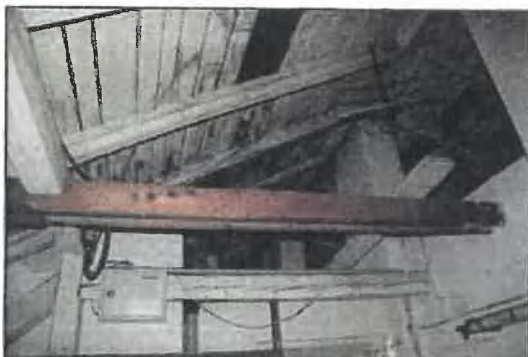
**Foto Nr.: 26 Dachbodendecke**  
**gedämmt, Kalkränder nach**  
**Wassereintritte sichtbar**

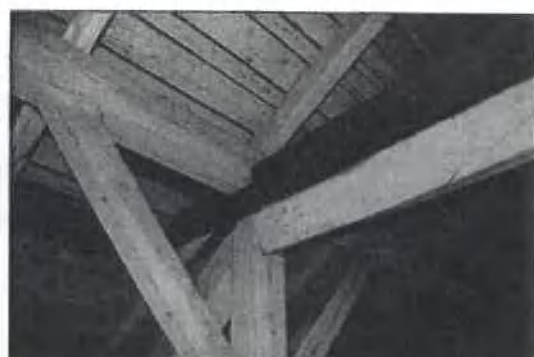
**Foto Nr.: 27 zusätzliche**  
**statische Auswechslung**  
**Zangenpaar**

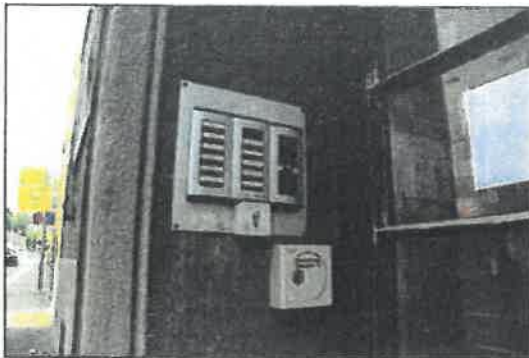
**Foto Nr.: 32 Eingangsbereich  
Holz massive Abriebe der  
Holzbeschichtung**

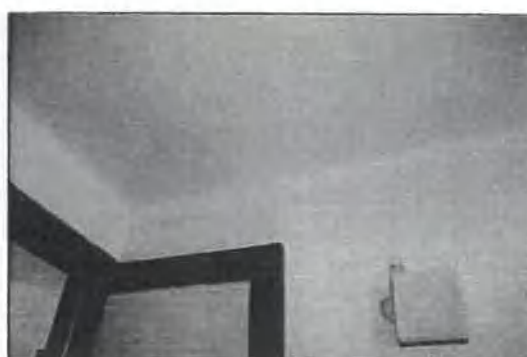
**Foto Nr.: 43 Deckenbereich massive Risse**

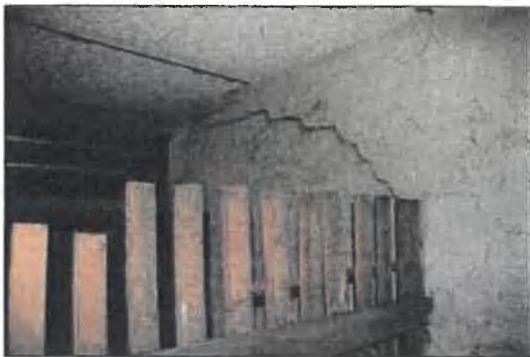
**Foto Nr.: 50 massive  
Putzschäden - Feuchteintritt**

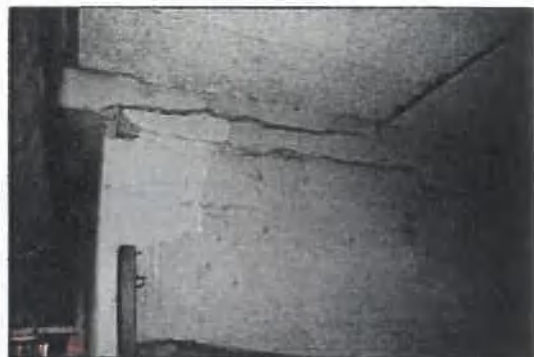
**Foto Nr.: 51 horizontal  
abgetrepter Riss**

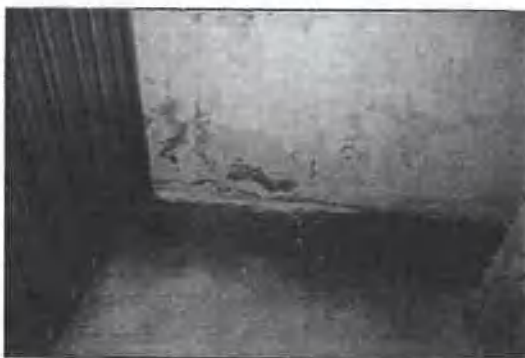
**Foto Nr.: 54 massive  
Feuchteschäden an der  
Oberfläche erkennbar,  
Kellerabteile Blechelemente  
verzinkt**

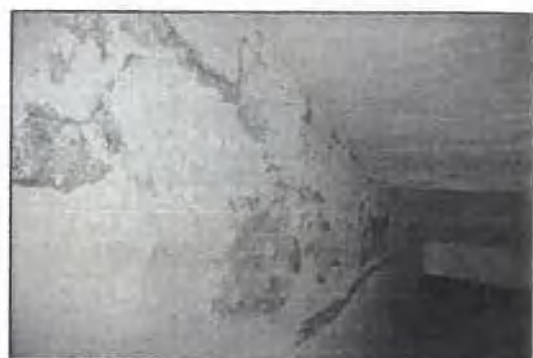
**Foto Nr.: 55 Feuchteschäden  
Putz**

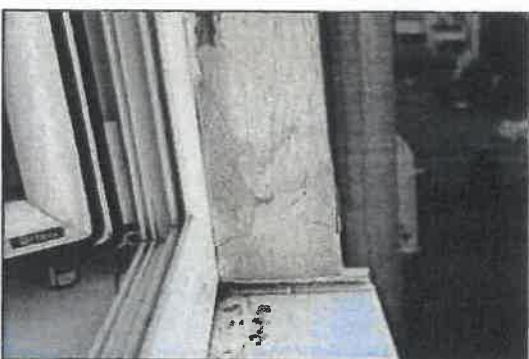
**Foto Nr.: 61 Fensterleibung massive  
Putzschäden**

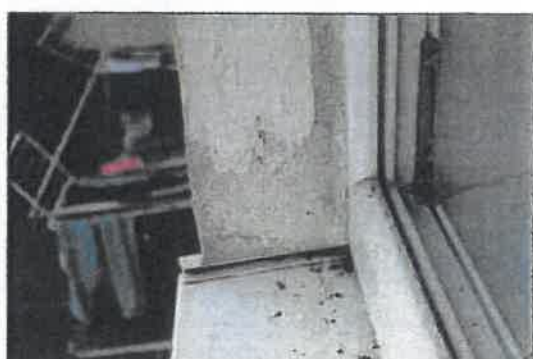
**Foto Nr.: 62 Fensterleibung massive  
Putzschäden**
