# GUTACHTEN

**Sanierungsmöglichkeiten bzw.  
Sanierbarkeit des  
Objektes FE 10202  
Freistädterstraße 13, 15, 17, 19  
4040 Linz**

Ermittlung der Sanierungsmöglichkeiten bzw. Sanierbarkeit der Wohnanlage FE 10202, Freistädter Straße 13, 15, 17, 19, 4040 Linz als Grundlage zur Entscheidungsfindung für die Verwertungsvarianten

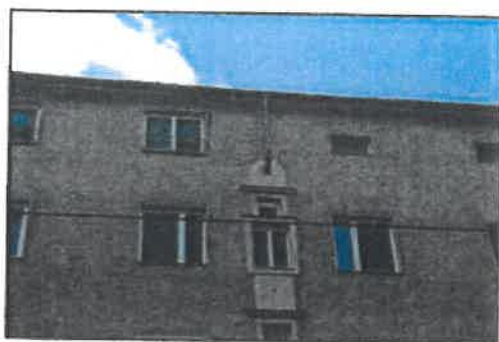
**Foto Nr.: 5 – lokaler  
Putzschaden**

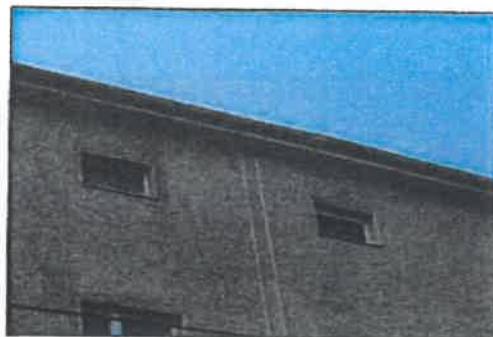
**Foto Nr.: 6– lokaler  
Putzschaden**

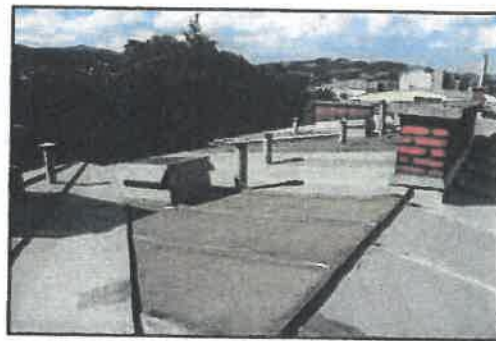
**Foto Nr.: 16– Dachfläche  
Nord – stark angerostete  
Dachfläche**

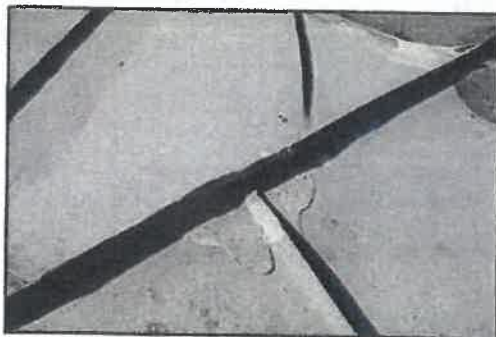
**Foto Nr.: 17 – lokale  
Ausbesserungen  
Flüssigfolie**

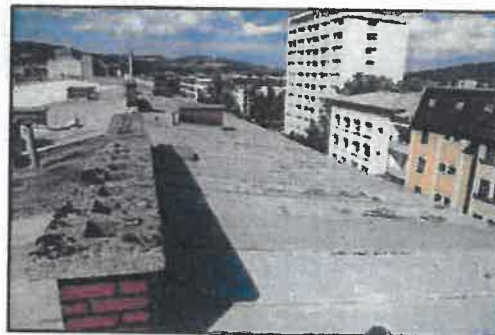
**Foto Nr.: 18 – Bereich Fälze  
massive Roststellen**

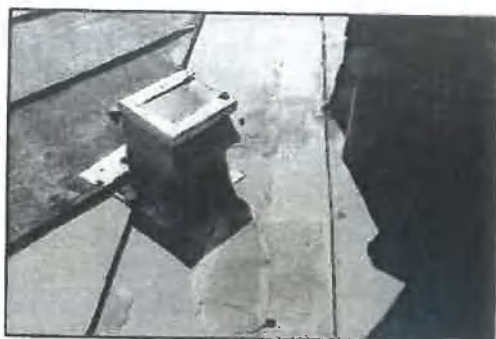
**Foto Nr.: 19 – massive  
Rostflächen, tw. Flüssigfolie  
ausgebessert**

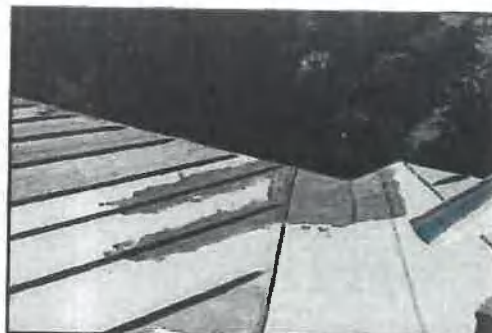
**Foto Nr.: 20 – massive  
Rostflächen, tw. Flüssigfolie  
ausgebessert**

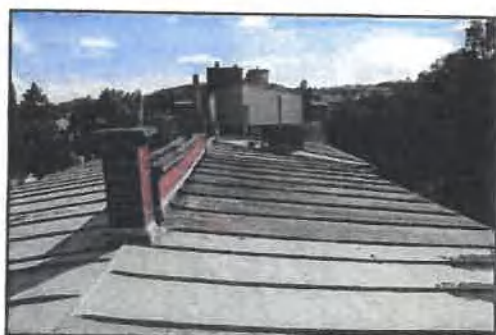
**Foto Nr.: 21– massive  
Rostflächen, tw. Flüssigfolie  
ausgebessert**

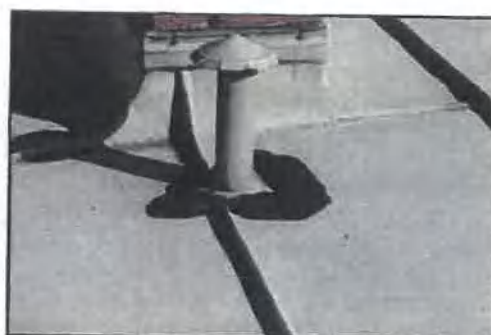
**Foto Nr.: 22– massive  
Roststellen, tw. Flüssigfolie  
ausgebessert**

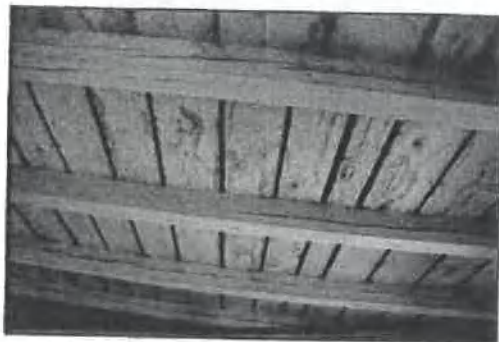
**Foto Nr.: 23 – massive  
Kondensatflecken auf der  
Rauschalung  
Blecheindeckung**

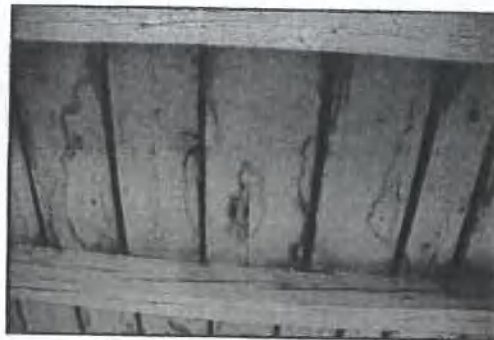
**Foto Nr.: 24 – massive  
Kondensatflecken auf der  
Rauschalung  
Blecheindeckung**

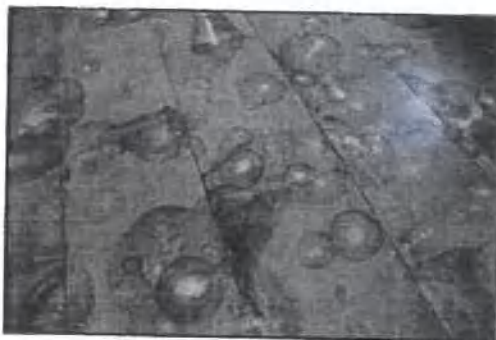
**Foto Nr.: 25 – massive  
Kondensatflecken auf den  
Wärmedämmplatten**

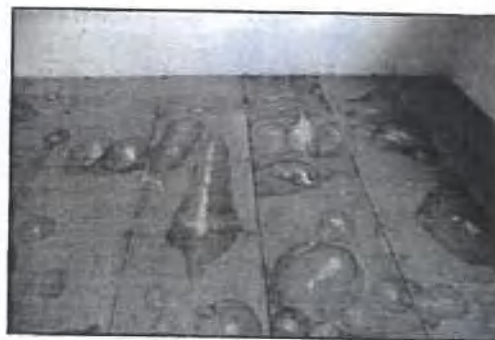
**Foto Nr.: 26 – massive,  
tw.linienförmig  
Kondensatflecken auf den  
Wärmedämmplatten**

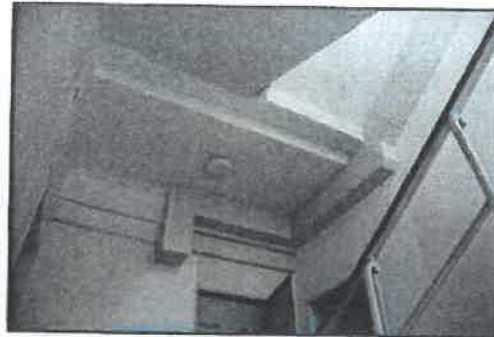
**Foto Nr.: 32 – diverse Kanäle  
Aufputz**

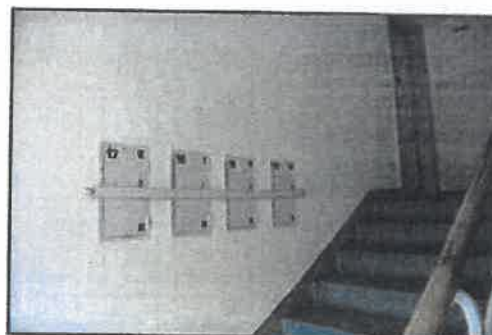
**Foto Nr.: 36 – Kaminputztür  
versperrt**

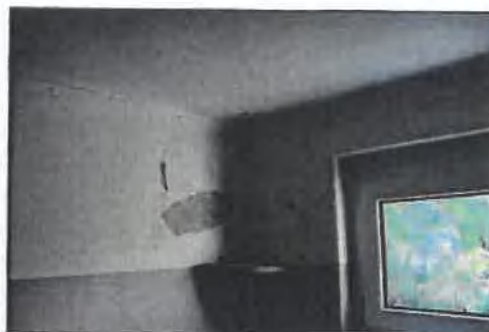
**Foto Nr.: 40 – massiver  
Wasserschaden**

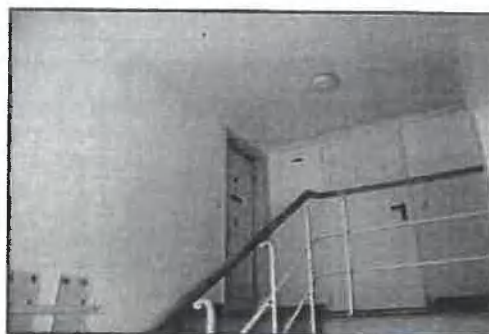
**Foto Nr.: 42 – Wasserschaden  
Stiegenhaus**

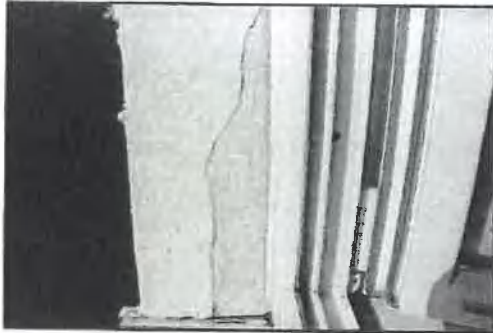
**Foto Nr.: 47 – seitliche  
Leibungen Fehlstellen  
Feinputz**

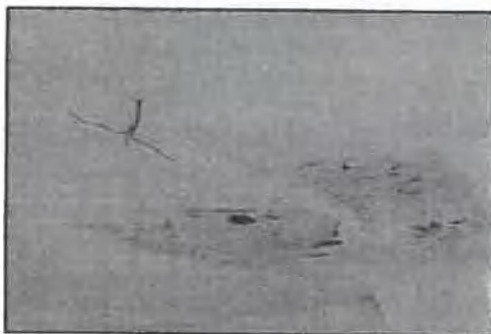
**Foto Nr.: 49 – lokaler  
Wasserschaden Decke**

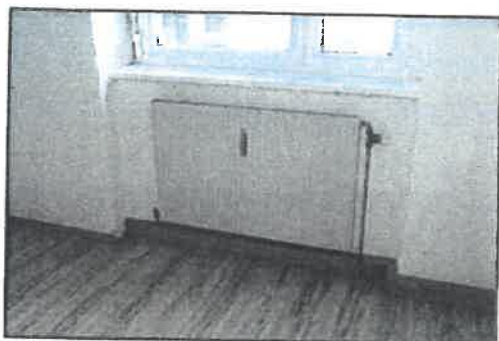
**Foto Nr.: 51 – Radiatoren in Mauernische – Verrohrung in Sesselleiste eingebaut**

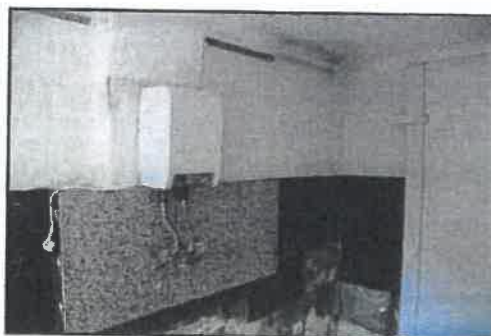
**Foto Nr.: 56 – Küche – Boiler Aufputz**
