# GUTACHTEN

**Sanierungsmöglichkeiten bzw.  
Sanierbarkeit des  
Objektes FE 10204  
Waldeggstraße 13, 15  
4020 Linz**

Ermittlung der Sanierungsmöglichkeiten bzw. Sanierbarkeit der Wohnanlage FE 10204, Waldeggstraße 13, 15, 4020 Linz als Grundlage zur Entscheidungsfindung für die Verwertungsvarianten

**27. September 2022**

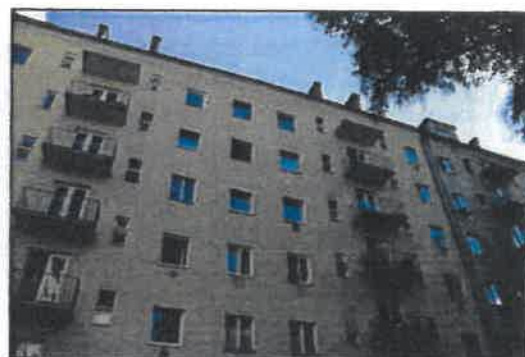
**Foto Nr.: 8 Fassade hofseitig**

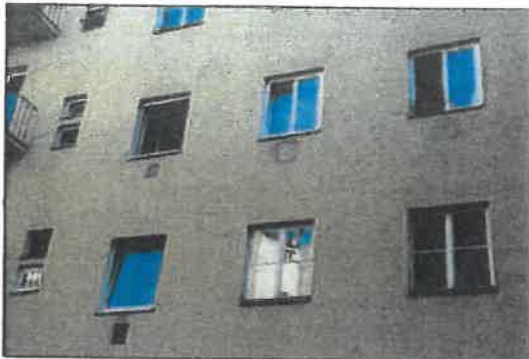
**Foto Nr.: 9 Außenwandgeräte  
Gas WD verschlossen**

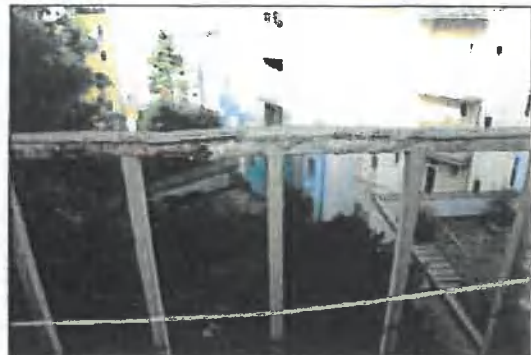
**Foto Nr.: 14 massive  
Roststellen Handlauf Balkon**

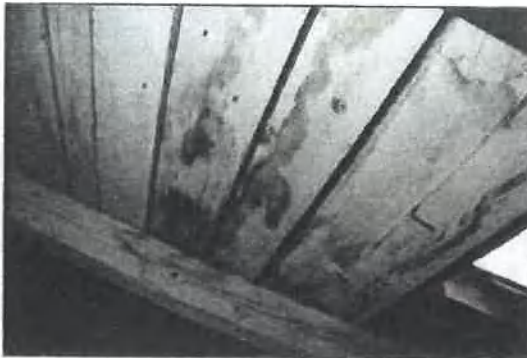
**Foto Nr.: 25**  
**Feuchtigkeitseintritte**  
**Dachuntersicht**

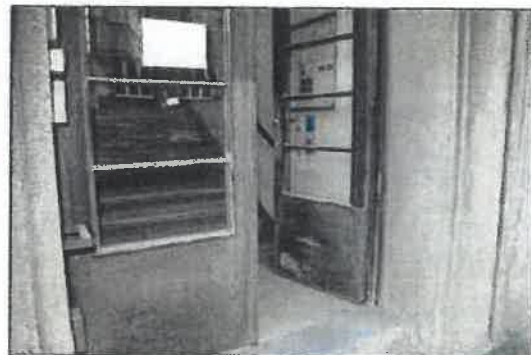
**Foto Nr.: 32 Eingangsbereich  
Holz massive Abriebe der  
Holzbeschichtung**

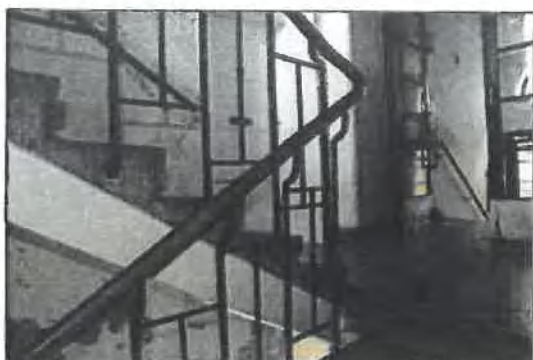
**Foto Nr.: 41 Geländer Abstand vertikale Stäbe – entspricht nicht OÖ Bauordnung und OIB-Richtlinie**

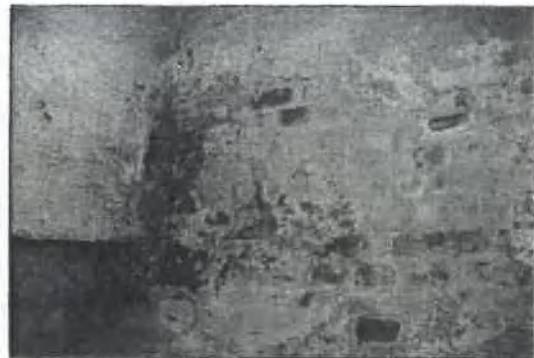
**Foto Nr.: 50 massive  
Putzschäden - Feuchteintritt**

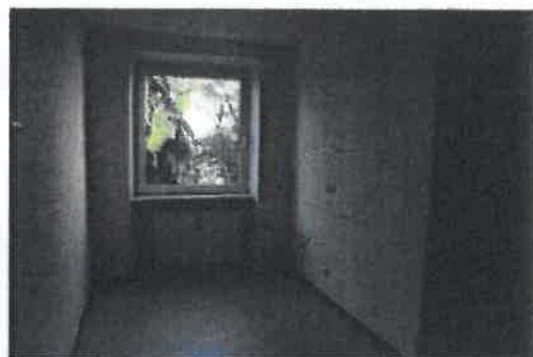
**Foto Nr.: 60 Heizkörper in  
Wandnische**
