# GUTACHTEN

**Sanierungsmöglichkeiten bzw.  
Sanierbarkeit des  
Objektes FE 10202  
Freistädterstraße 13, 15, 17, 19  
4040 Linz**

Ermittlung der Sanierungsmöglichkeiten bzw. Sanierbarkeit der Wohnanlage FE 10202, Freistädter Straße 13, 15, 17, 19, 4040 Linz als Grundlage zur Entscheidungsfindung für die Verwertungsvarianten

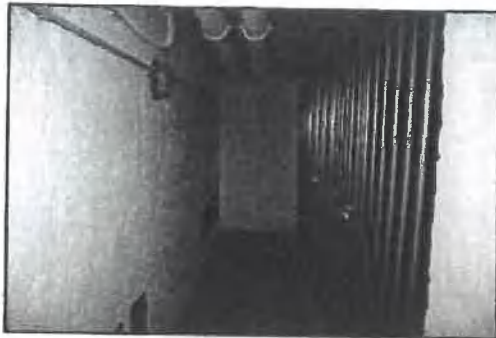
**Foto Nr.: 43 – Kellerabteile  
Metallkonstruktion**

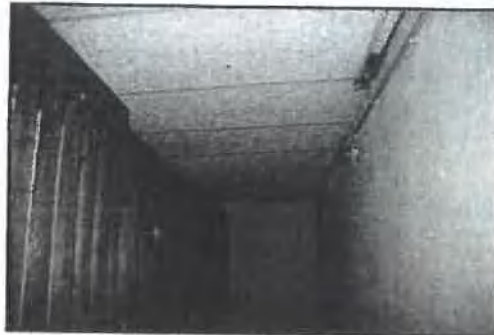
**Foto Nr.: 44 – Kellerabteile  
Holzkonstruktion**

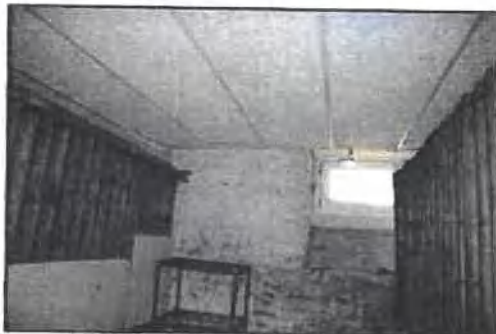
**Foto Nr.: 45 – Kellerdecke  
wärmegeklämmt**

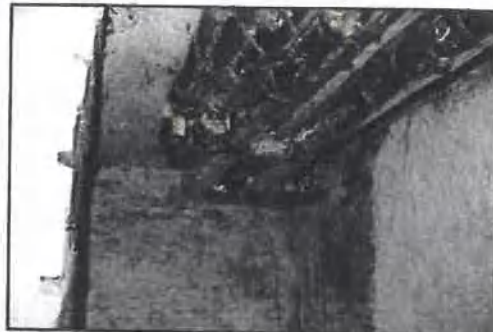
**Foto Nr.: 46 –  
Haustechnikrohre  
wärmegeklämmt**

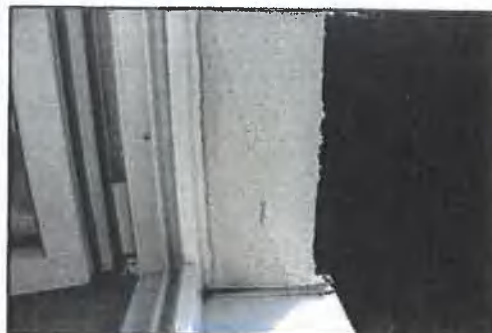
**Foto Nr.: 48 – seitliche  
Leibungen Fehlstellen  
Feinputz**

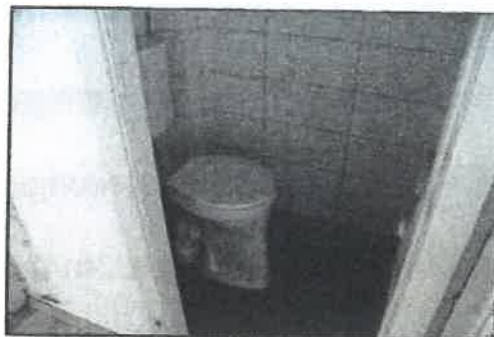
**Foto Nr.: 52 – Sanitäreinrichtung WC**

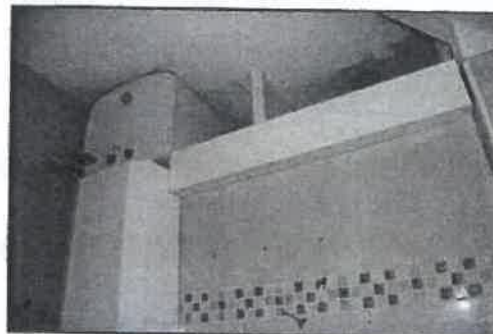
**Foto Nr.: 54 – Sanitäreinheit Boiler Deckennische eingebaut**
