# GUTACHTEN

**Sanierungsmöglichkeiten bzw.  
Sanierbarkeit des  
Objektes FE 10204  
Waldeggstraße 13, 15  
4020 Linz**

Ermittlung der Sanierungsmöglichkeiten bzw. Sanierbarkeit der Wohnanlage FE 10204, Waldeggstraße 13, 15, 4020 Linz als Grundlage zur Entscheidungsfindung für die Verwertungsvarianten

**27. September 2022**

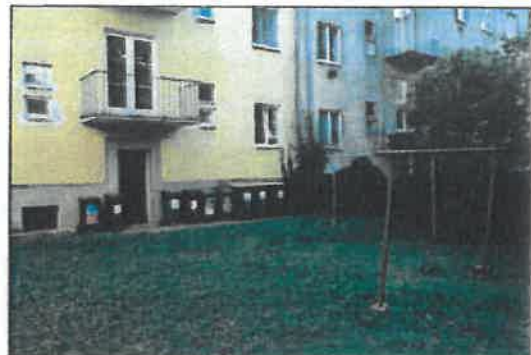
**Foto Nr.: 22 Müllcontainer und  
Teppichklopfstangen**

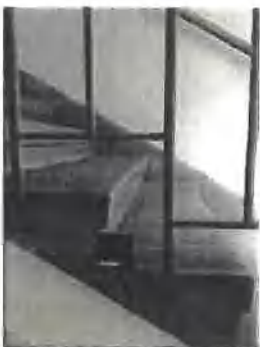
1.28

Geländerunterkante zur Stufe laut OIB Richtlinie 4 nicht am Stand der Technik.

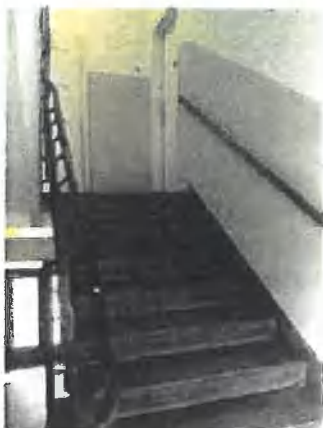
**1.29**

Beidseitiger Handlauf angebracht und somit laut OIB Richtlinie 4 am Stand der Technik.

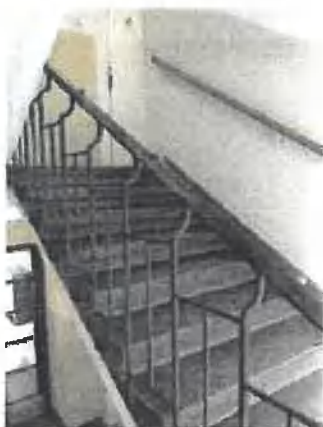
**1.30**

Handlauf laut OIB Richtlinie 4 nicht am Stand der Technik (nicht durchgängig greifbar).
