# GUTACHTEN

**Sanierungsmöglichkeiten bzw.  
Sanierbarkeit des  
Objektes FE 10202  
Freistädterstraße 13, 15, 17, 19  
4040 Linz**

Ermittlung der Sanierungsmöglichkeiten bzw. Sanierbarkeit der Wohnanlage FE 10202, Freistädter Straße 13, 15, 17, 19, 4040 Linz als Grundlage zur Entscheidungsfindung für die Verwertungsvarianten

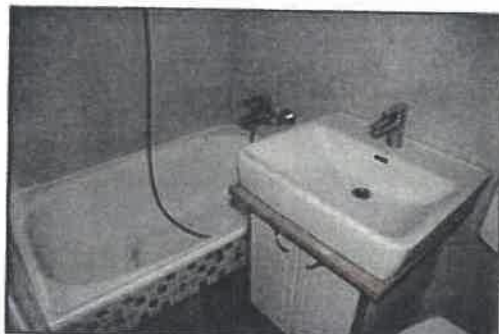
**Foto Nr.: 53 - Sanitäreinheit Bad**

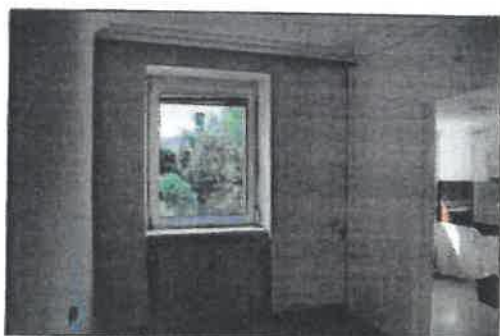
**Foto Nr.: 55 –Wohnraum - Küche**
